2.2 - Travaux de restauration de la continuité écologique et de l'hydromorphologie de l'Oudon au moulin Neuf (Chérancé, Châtellais)

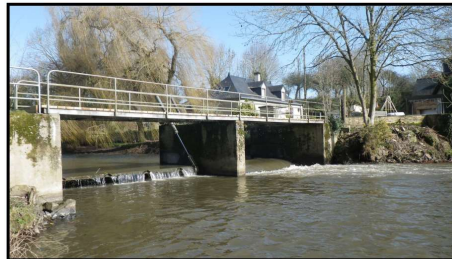
Vue aval

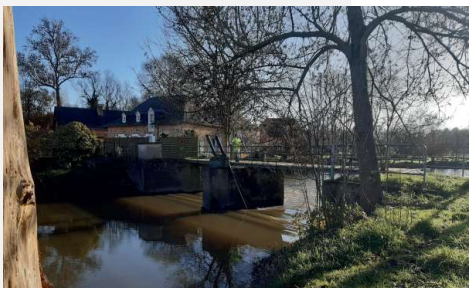
Vue amont

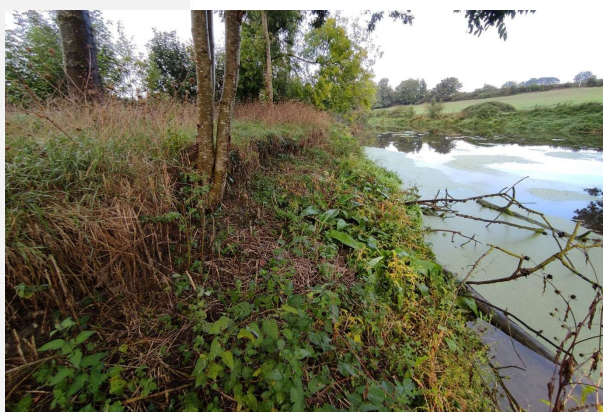
La berge de l'Oudon

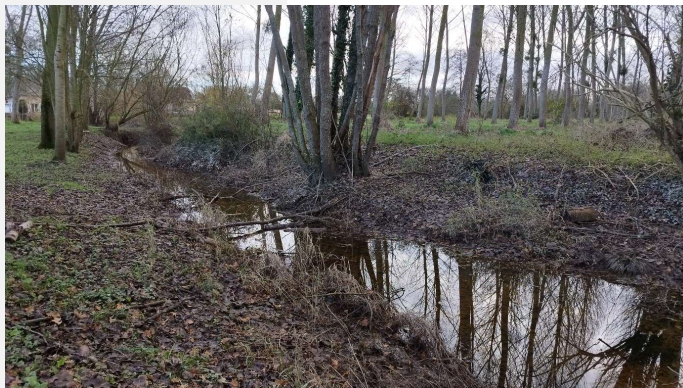
L'annexe hydraulique

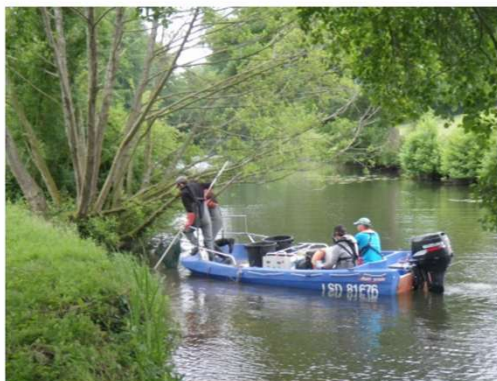
SYNTHESE DES SUIVIS REALISES SUR LE MOULIN NEUF A CHERANCE AVANT/APRES ABAISSEMENT DU CLAPET

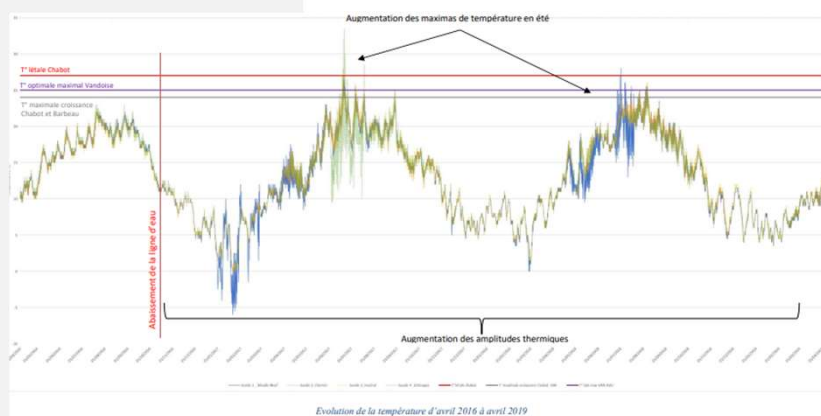
• Bilan du suivi des températures

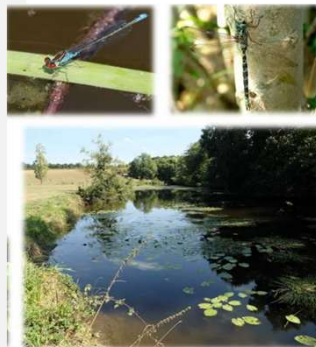
L'abaissement du clapet en 2017 a entraîné :

- Augmentation du nombre d'espèces végétales et surtout du nombre d'espèces patrimoniales ;
- Maintien des différents habitats déjà présents (mais avec une surface et une répartition différente) et apparition d'un habitat patrimonial supplémentaire (correspondant aux communautés d'annuelles exondées en été, appartenant à l'alliance du *Bidention tripartitae*) ;
- Forte augmentation du nombre d'individus d'odonates au travers du nombre d'exuvies récoltées, de la diversité spécifique (et notamment des espèces patrimoniales, incluant malgré tout la *Naïade au corps vert*).
