# Etude sur les transferts sur le bassin-versant de la Verzée amont

**Comité SYNDICAL – 30 novembre 2022**

- Présentation des résultats de « l'étude transferts » sur les bassins versant de l'étang de Pouancé et de l'étang de Combrée
- Présentation du programme d'action

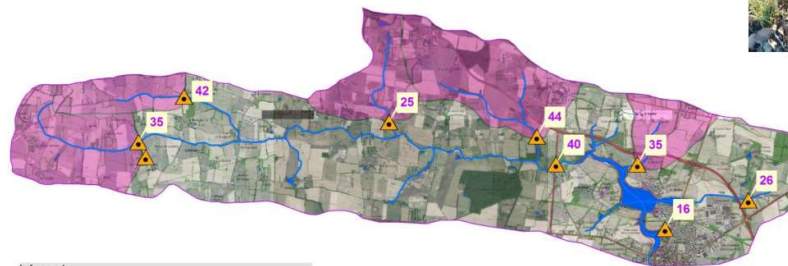
BV en amont des étangs de Pouancé
	SC du 21/12/21 : en mg NO3/l

Concentrations en Nitrates élevées sur certains bassins-versants  
Pas de lien avec l'occupation des sols

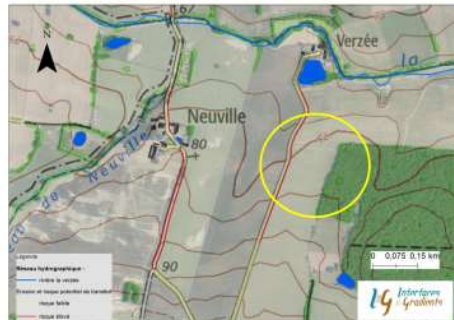
### Catégorisation du risque potentiel d'érosion et géolocalisation des facteurs aggravants

⇒ Notion de parcelle à risque potentiel de transfert de sol

⇒ Sur le terrain : intégrer la notion de connexion entre une parcelle source d'érosion et le cours d'eau

Identifier les situations à risque de transferts « indirects » via le court-circuitage du rôle des bandes enherbées

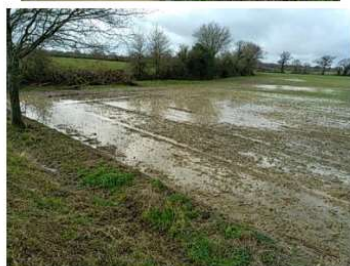
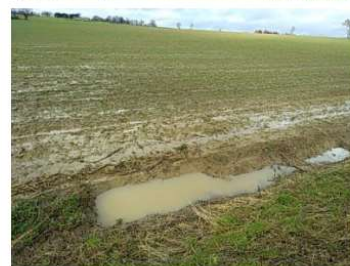
#### Synthèse des données terrain hiver 2021-2022

- Configuration à risque **avéré** d'érosion et de transfert : peu de conditions de ruissellement érosif
